Доработка ККТ ОРИОН-100Ф вер. 03 (принтер с оранжевым шлейфом) для применения в высоконагруженных точках продаж

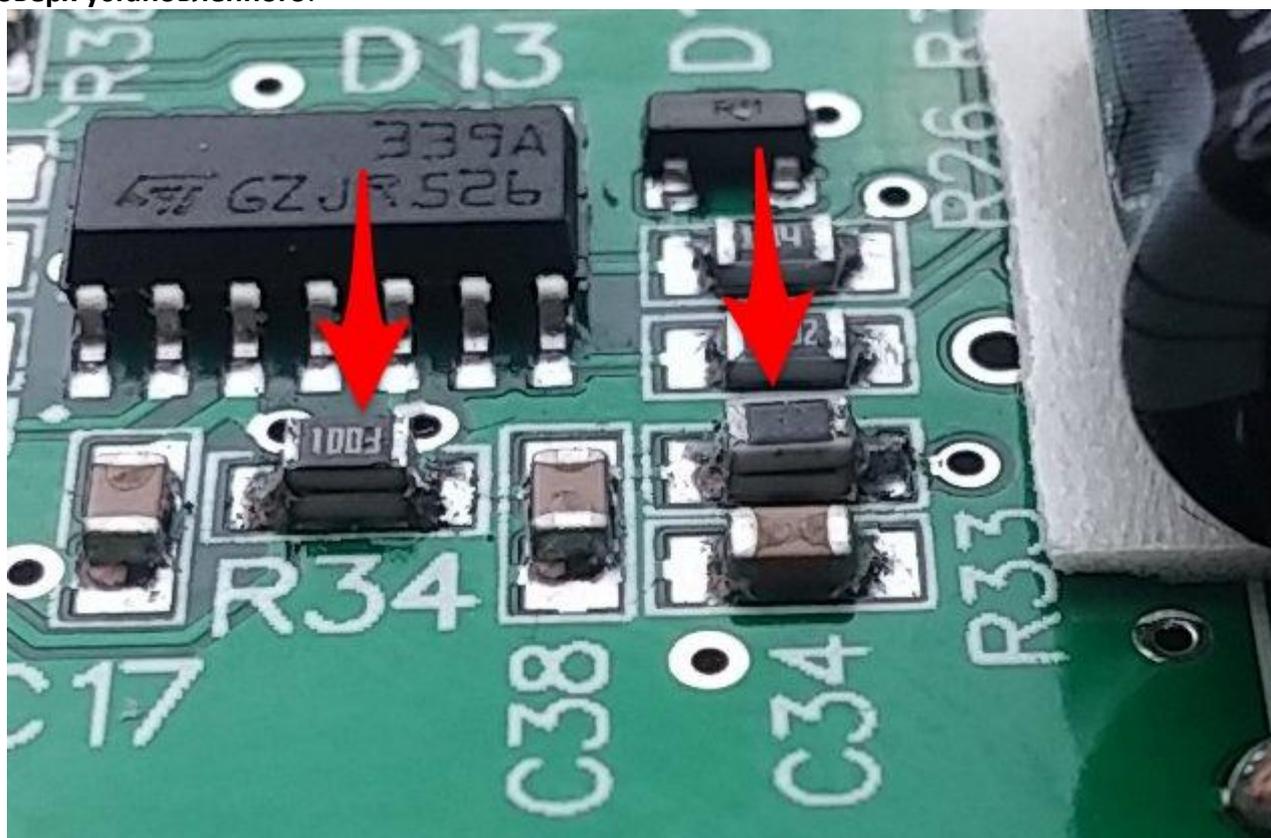
При применении ККТ «ОРИОН-100Ф» в точках продаж с большим количеством продаж (3 и более чеков в минуту) может возникать ошибка "перегрев принтера" (ошибка 05).

1. Снизить сопротивление резистора R33 платы блока управления до 15,4 кОм путем замены на резистор соответствующего номинала, либо напайкой резистора сопротивлением 33кОм поверх установленного.

2. Снизить сопротивление резистора R34 платы блока управления до 56 кОм путем заменой на резистор соответствующего номинала, либо напайкой резистора 100 или 120 кОм поверх установленного:
