Доработка БУ ОРНК.467444.015 ККТ «ОРИОН-100Ф» (ошибка 04 при включении)

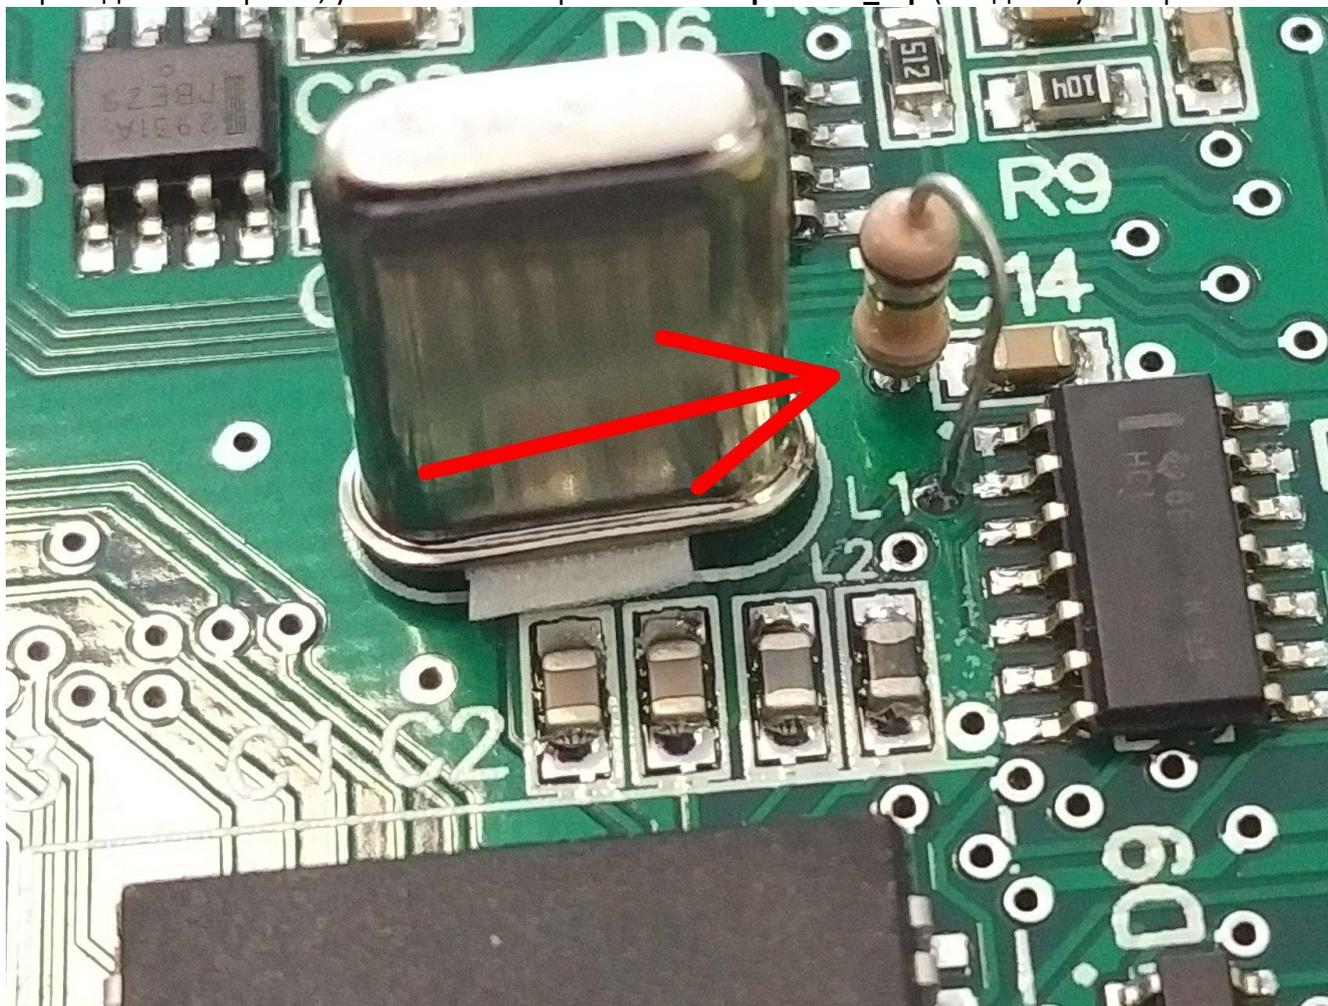
Для предотвращения возникновения ошибки 04 на ККТ «ОРИОН-100Ф», возникающей сразу после включения, следует произвести следующую доработку:

2. При установке на верхнюю сторону платы резистор следует установить вертикально, в переходные отверстия, указанные на чертеже **Bu100Kptmb143_top** (см. далее) и на фото.
